## 重点建筑保护范围

## 化物所历史文化风貌区保护规划

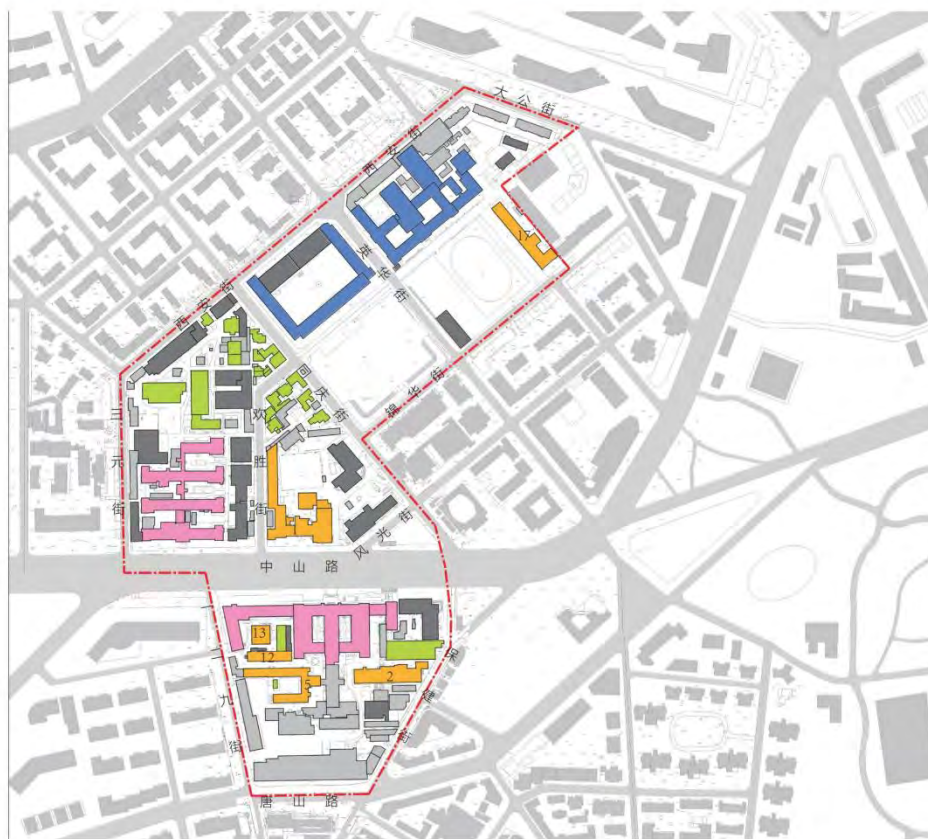
大连化物所风貌区包括两处市级文物保护单位，分别为南满洲工业专门学校旧址、满铁中央实验所旧址。

大连化物所风貌区包括两处未定级登记不可移动文物分别为伏见台寻常小学旧址、大连市第一中学旧址。

大连化物所风貌区包括六处建议历史建筑，分别是 I 区 2 号建筑、5 号建筑（办公教研室）、12 号建筑（办公楼）、13 号建筑，III 区 1 号主楼建筑以及 V 区 17 号建筑（继续教育学院）。

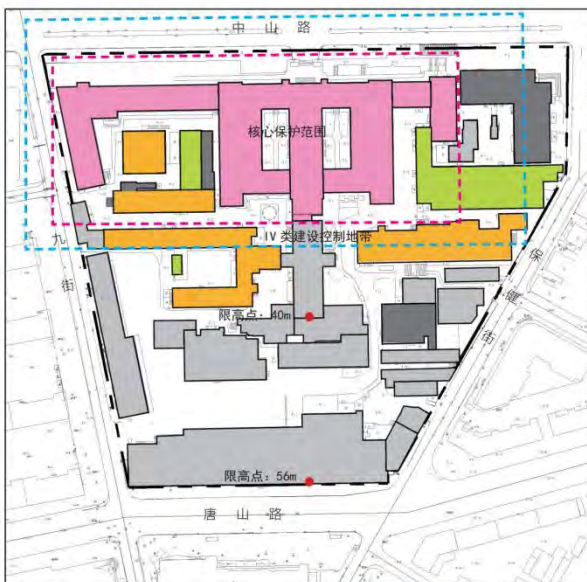
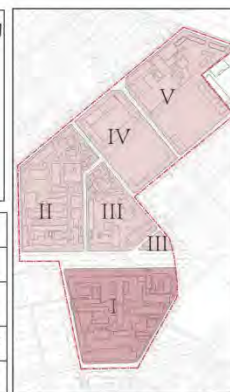
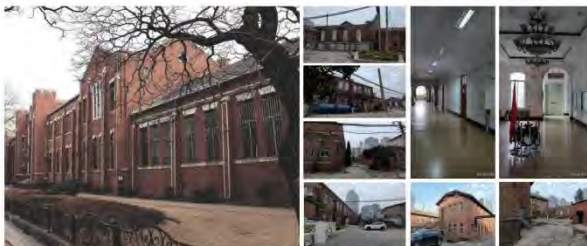
I区北临中山路, 南邻唐山路, 西临一二九街, 东接保健街。场地内包括一处市级文物保护单位, 即南满洲工业专门学校旧址, 建筑面积学校9899.66 m<sup>2</sup>, 地上二层, 地下一层, 采取对称形式建造。

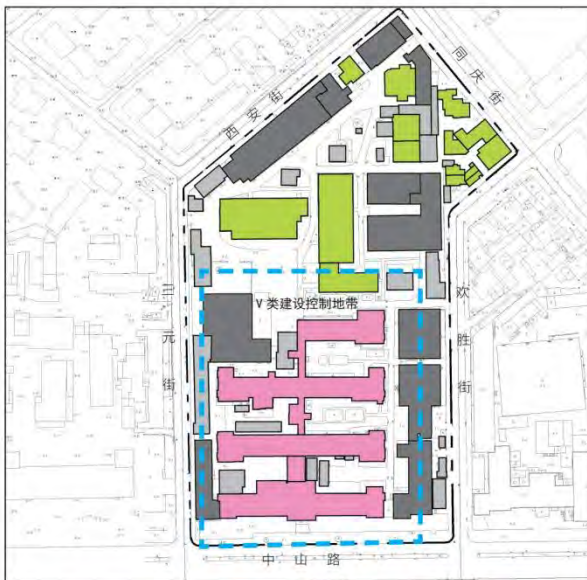
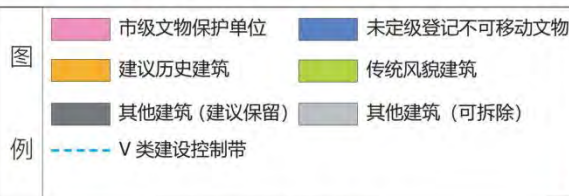
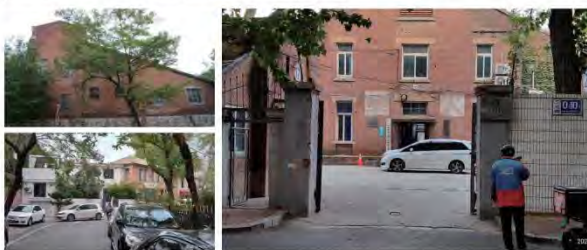
II 区南起大连中山路, 北止同庆街与西安街, 东临欢胜街, 西临三元街。场地内包括一处市级文物保护单位, 多处传统风貌建筑。其中, 满铁中央实验所旧址是侵略时期建立的具有代表性的殖民科研机构。

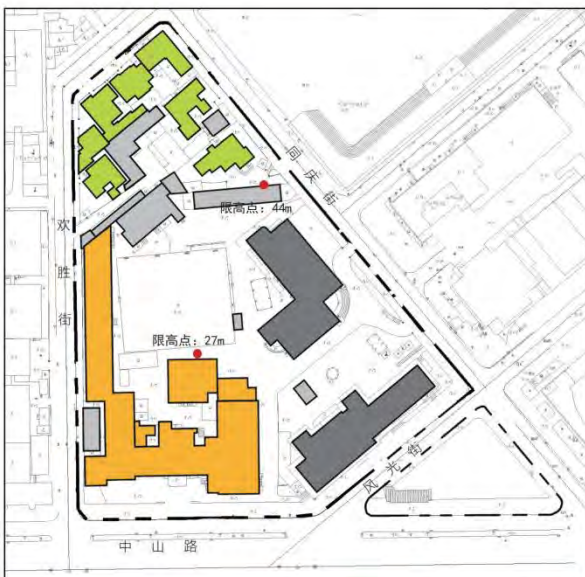
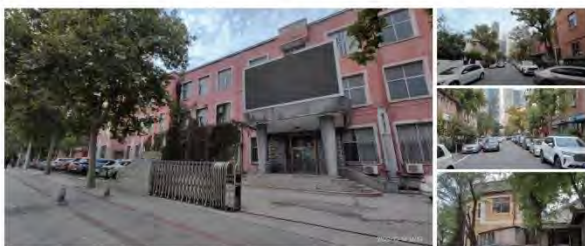
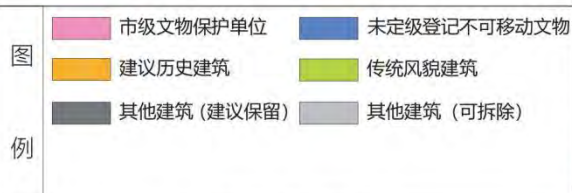
III 区包括大连理工大学北院地块及城市公共设施地块, 南起中山路主路, 西临欢胜街, 东邻同庆街。场地内将北院主楼列为建议历史建筑, 欢胜街两侧独栋别墅列为传统风貌建筑。

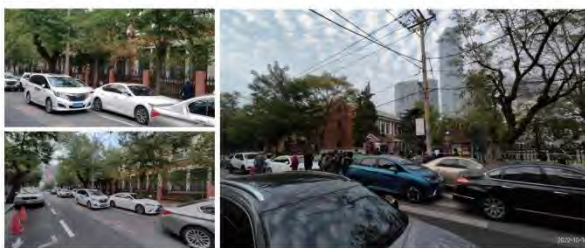
IV区西北临西安街, 东北临英华街, 东南临锦华街, 西南临同庆街。包括一处未定级登记不可移动文物, 即大连市伏见台寻常小学旧址, 近代折衷主义建筑, 地上二层地下一层, 采取对称方式建造。

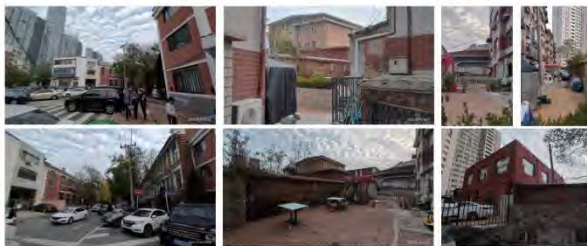
V区西北临西安街, 东北临天公街, 东南临锦华街, 西南临英华街。场地内包括一处未定级登记不可移动文物(大连市第一中学旧址), 一处建议历史建筑(V区17号楼)。

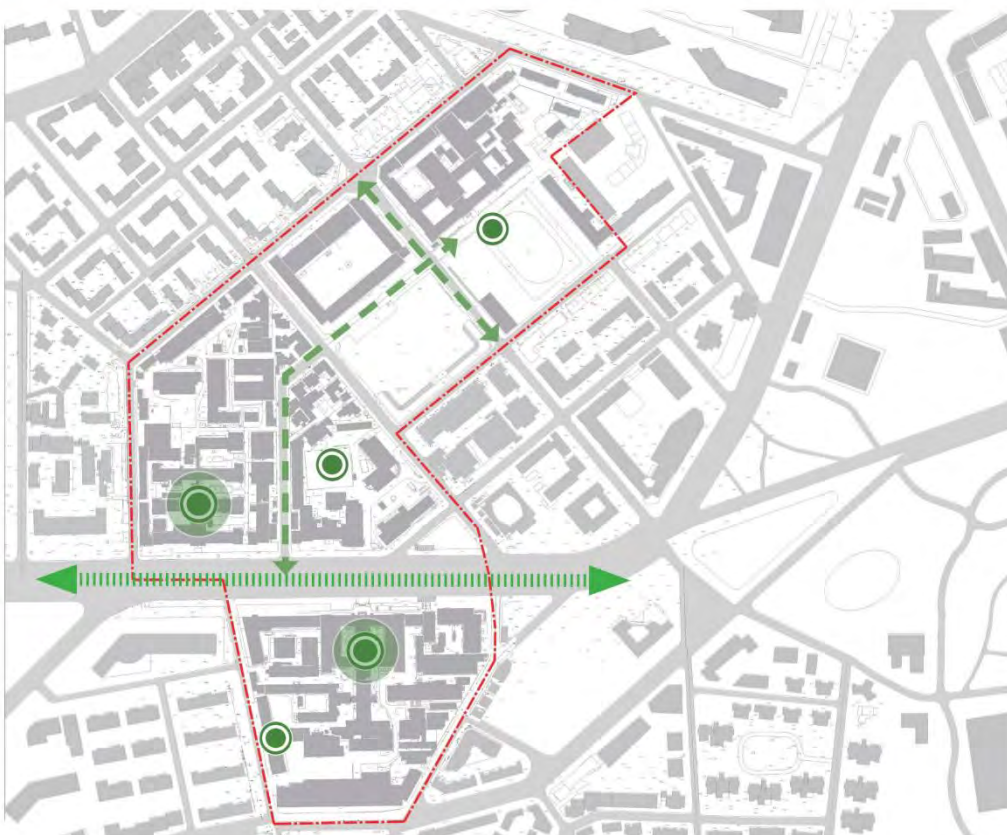
景观规划策略

化物所历史文化风貌区景观规划系统采用“一带、三轴、两核心、三节点”结合的方式，组成景观与开敞空间系统。尊重场地现状，结合历史沿革的开敞空间现状，形成带状绿地景观系统结构。

一带——以中山路及其两侧景观形成中山路景观带。

两轴——以欢胜街、大连市第一中学旧址前道路及其两侧景观，英华街及其两侧景观形成两条景观轴线。

两核心——以南满洲工业专门学校旧址，满铁中央实验所旧址为两处景观核心。

三节点——以I区27号建筑拆除后形成的景观场地，II区主楼北侧景观场地、大连市第一中学旧址东南侧景观场地为三处景观节点。

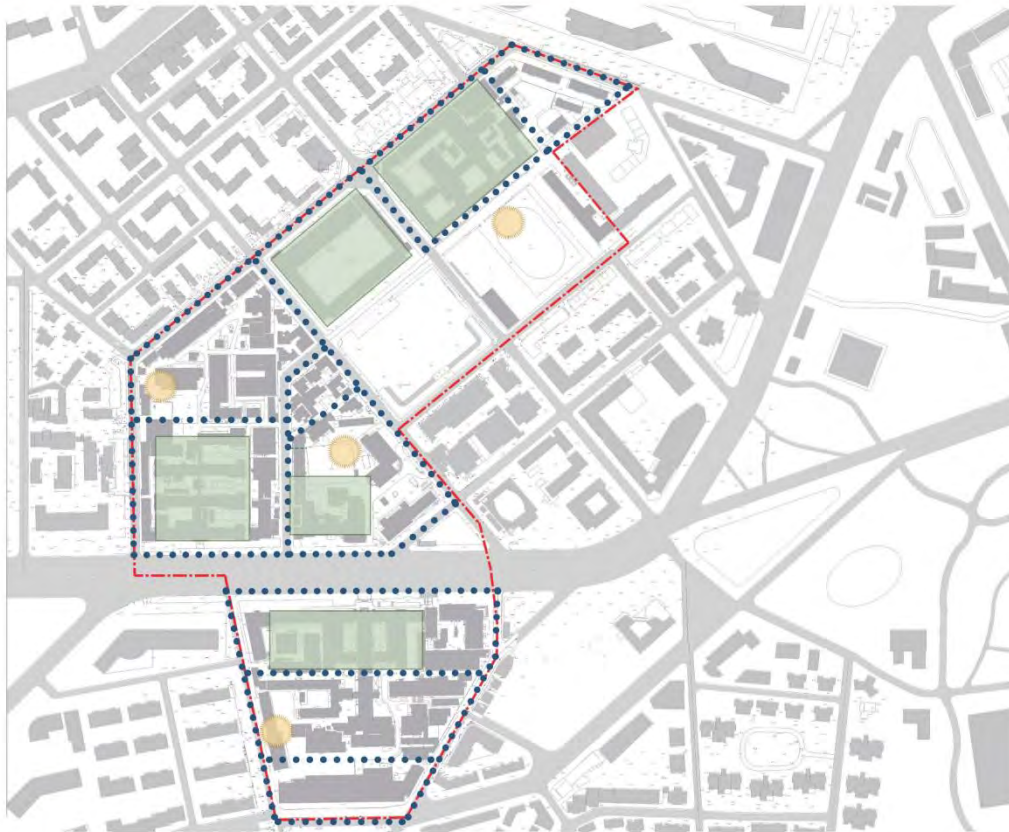
合理规划慢行系统，以重要建筑为标志物，有机串联场地内部各个区块及驿站景观节点，在化物所历史文化风貌区内形成环状开放式漫步系统，在富有浓厚历史文化氛围中，为周边居民及大连市提供景观怡人、空间宜人的城市漫步空间。
